RAPPORTO DI VOLO DEL PILOTA

DATA: 22 ottobre 1948

VOLO N.: 524-5

PROGETTO: XF-85

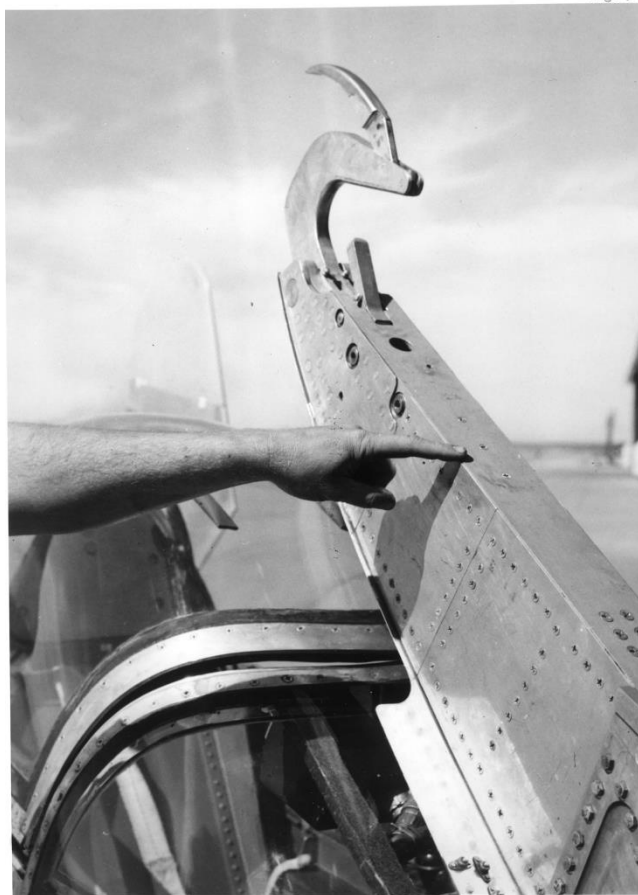
D4E-13117 XF-85 POINT OF CONTACT WITH TRAPEZE BAR DURING ATTEMPTED HOOK-ON.

5. Al secondo avvicinamento l'aereo è stato portato a circa tre piedi dalla barra e si è aumentata la potenza per ridurre la distanza. L'affondo per la barra d'aggancio però è fallito, e la punta del gancio ha appena toccato la barra.

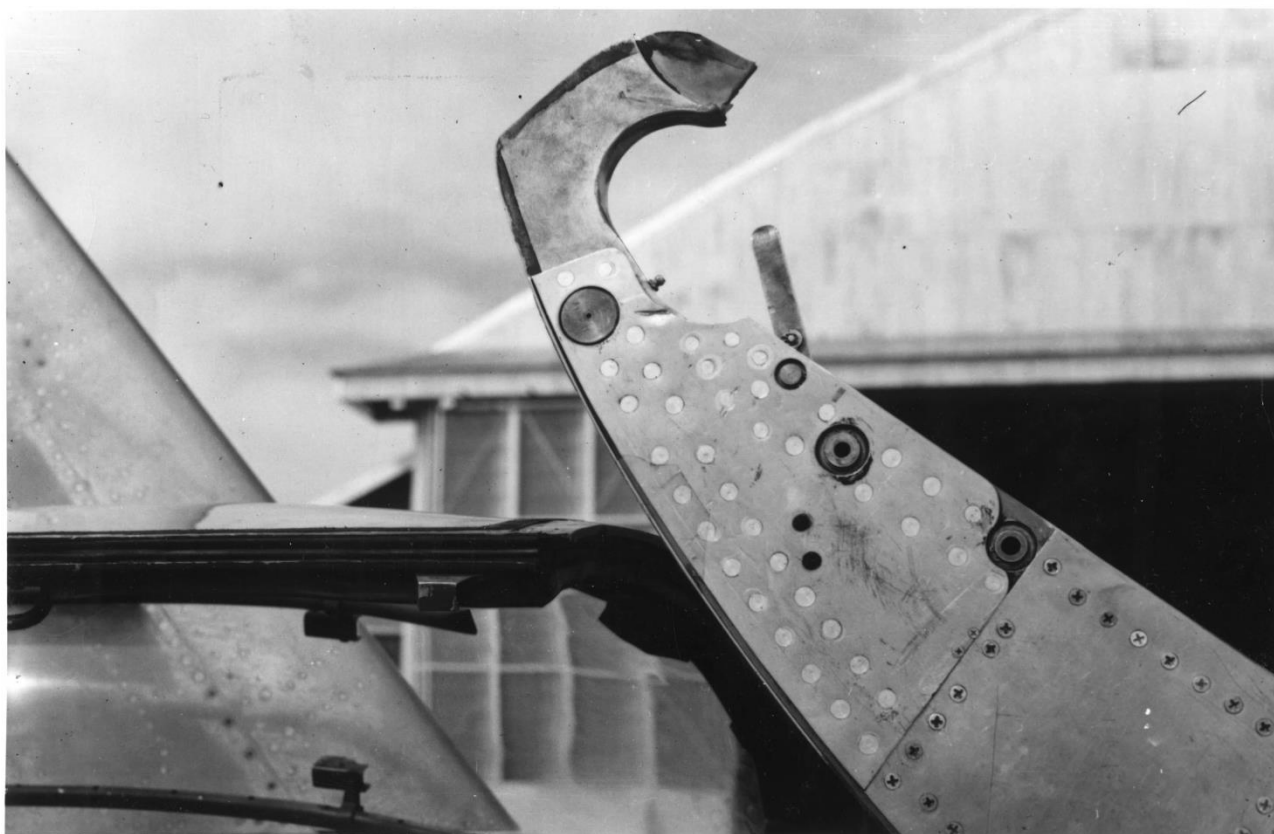
XF-85 DAMAGE TO SKY HOOK HEAD FIT. 524-5

7. L'aereo è stato quindi riportato in formazione e si è svolto un altro tentativo di agganciarsi senza alcun miglioramento. L'aereo era difficile da controllare lateralmente o forse direzionalmente in quanto aveva la tendenza a spostarsi da una parte all'altra. Il tentativo si è concluso finalmente con una potenza notevole, un po' alto e abbastanza vicino alla barra. Si è applicata barra in avanti con la speranza di prendere il gancio. Ciò ha avuto successo in parte in quanto il contatto è stato effettuato con la parte anteriore del gancio che si è rotta a causa dell'elevata velocità di discesa al momento del contatto.

5. Il riposizionamento del trapezio in un'area con aria libera dovrebbe ridurre i problemi di controllo longitudinale e di potenza quando ci si avvicina alla barra. Inoltre, la riprogettazione del gancio e del trapezio in strutture più flessibili aiuterebbe il problema del controllo della potenza e ridurrebbe i requisiti del pilota poiché avrebbe una sensazione di maggiore libertà per l'aggancio, piuttosto che mirare al contatto punto a punto con differenziale di velocità praticamente nullo.
