Verbale della conferenza post-volo, volo 524-1

23 agosto 1948

Ed. Schoch

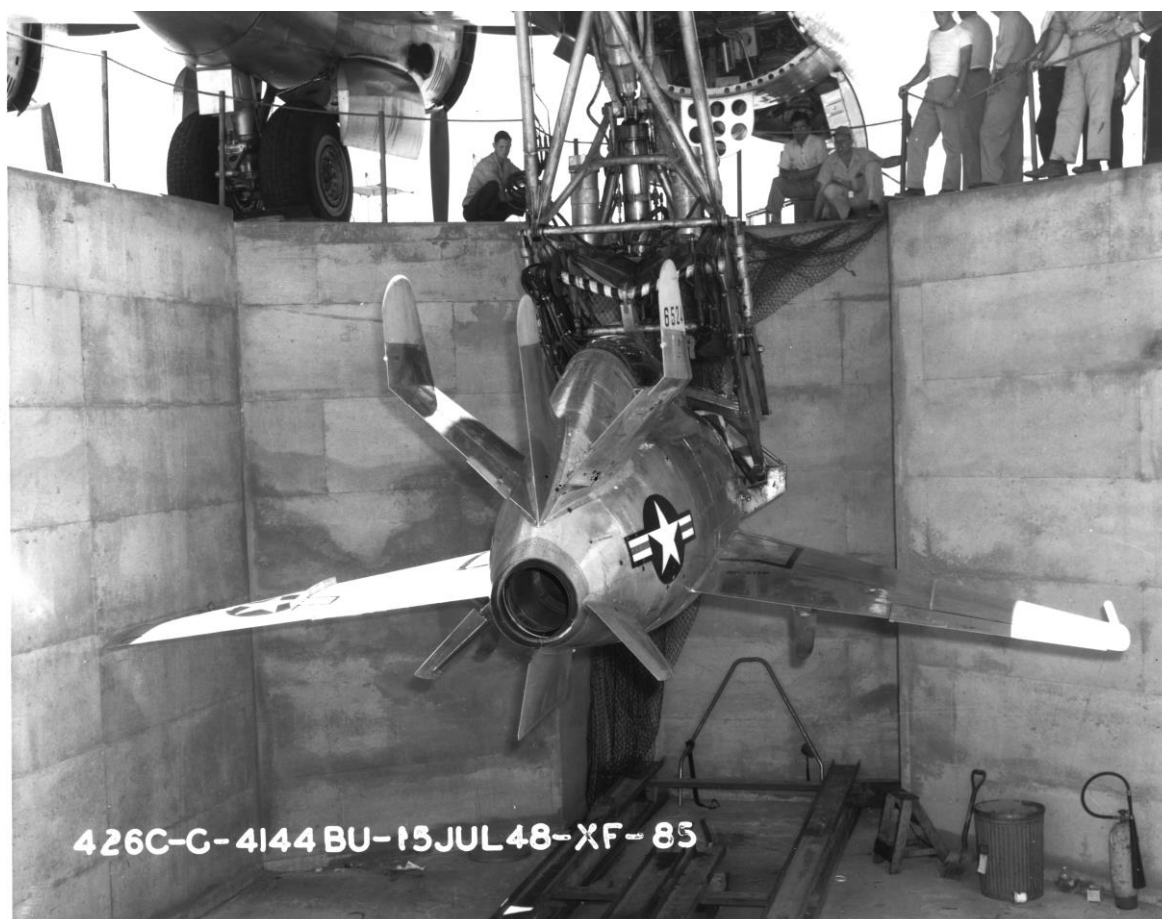
Questo documento, a cura di Cesare Brizio, è stato generato nel Febbraio 2021 tramite Riconoscimento Ottico dei Caratteri e successiva correzione manuale di una copia carbone originale proveniente dalla Collezione Schoch. Per una migliore comprensione della descrizione della fase d'aggancio, sono state aggiunte due foto: tre fotogrammi, catturati dal chase plane, del tentativo di aggancio che ha portato alla rottura del canopy, e un'immagine del caricamento dell'XF-85 sotto l'EB-29. Il "bastoncino di zucchero" è la parte centrale della barra di aggancio del trapezio. Non è stato svolto alcuno sforzo per migliorare il testo inglese, che mostra una struttura molto informale, con alternanza di prima e terza persona e punteggiatura difettosa.
